آي إس إس غلوبال / حادثان / أدلة مادية ومرئية

## حوادث المركبات المسيّرة الغاطسة

انتشال مركبة في ماسباتي والادعاء بوقوع هجوم في نوفوروسيسك

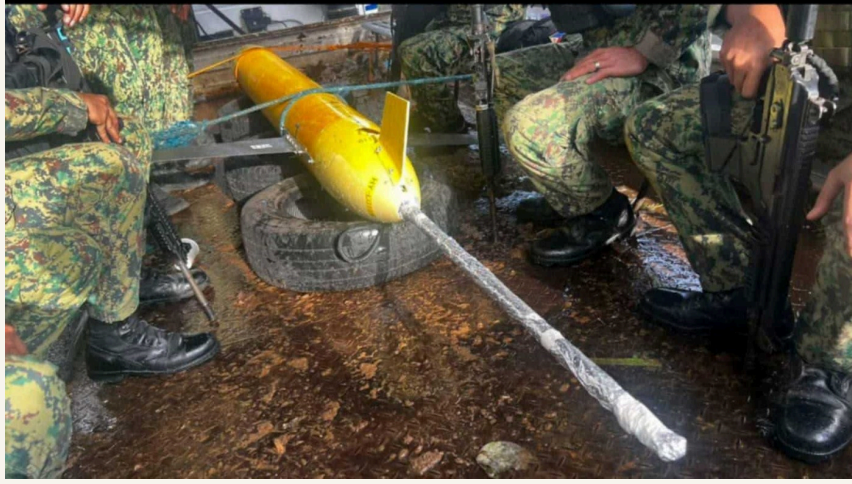
١١. صورة نشرتها الشرطة ومرتبطة بانتشال مركبة ماسباتي؛ منسوبة إلى شرطة كاسوروغ بيكول / المكتب الإقليمي للشرطة - المنطقة ٥، وأُعدت نافال نيوز نشرها في ٣ يناير ٢٠٢٥. وقت الالتقاط الدقيق غير متاح. صُغّر الإطار المنشور الكامل وضُغط.<sup>٦</sup>

**ملاحظات على الصور:** تُظهر الصور مركبة مادية وسياق التعامل معها. ولا تكشف سجلاً مقروءاً للمهمة، أو هوية الجهة المشغلة، أو الحمولة الداخلية، أو موقع دخولها المياه. ولا يكفي تشابه الألوان والأشكال لإسناد مهمة إليها.

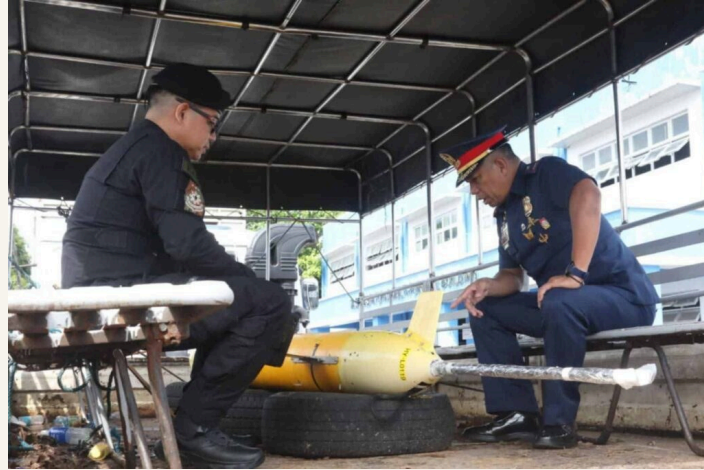
٢١. مشهد لفحص القطعة المضبوطة نفسها وفقاً للتقارير، نسبت نافال نيوز الصورة فيه إلى شرطة كاسوروغ بيكول. يظهر الهيكل الأصفر، والزعانف، والجزء الممتد الطويل المغلف، والإطار المطاطي المستخدم للدمج. النشر: ٣ يناير ٢٠٢٥؛ وقت الالتقاط الدقيق غير متاح.<sup>٦</sup>
